1974年伊豆半島沖地震の被害調査報告

Report on Damages to Structures in the Off Izu Peninsula Earthquake in May 9, 1974

田 村 重四郎*

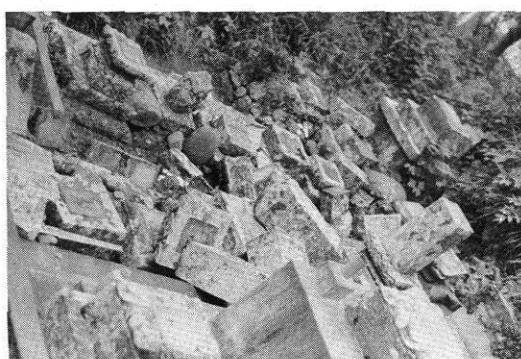
善福寺の墓地は山腹の東向き斜面（多少凹に弯曲している）にあって、墓石は大体この方向に面している。墓石は約60%が殆んど南側（S25°E）に倒れている。墓石の位置が土留（石積高さ2m位）の肩の近くにあって、この影響により、土留の面の方向に倒れたとみられるものもあった。又回転方向は主に右廻りが多い。

写真1 南伊豆町妻良、善福寺墓地における墓石の倒壊状況

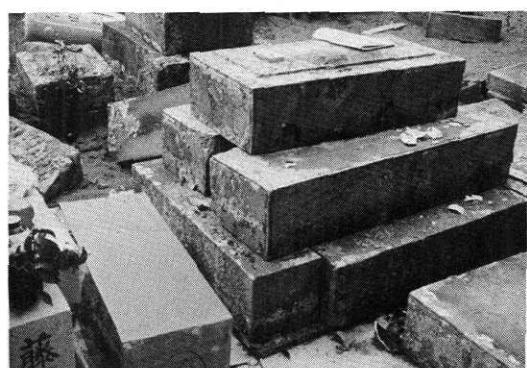
この墓地は低い丘の尾根の部分に位置している。墓石は殆んど全部倒壊しており、石積土台も移動、倒壊、散乱していた。転倒方向はN10°Eが多い様であるが、

写真2 南伊豆海藏寺墓地における倒壊状況

あらゆる方向に倒れている。平たい形状の墓石ではN40°Eの向きに滑動したものもあった。巾59cm奥行き18cm高さ27cmの花立て用墓石は倒れずほぼNEの方向に移動していた。石材間の摩擦力が断れ移動したものとみられる。同様なことは石積土台の破壊状況からも推測される所である。

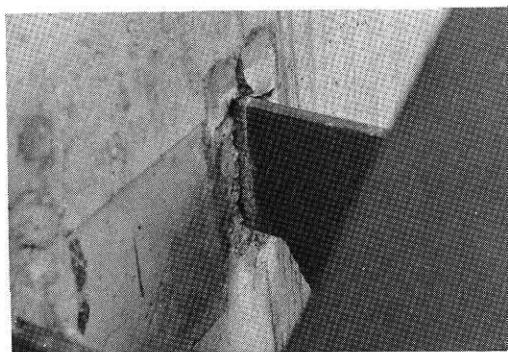
り、上沓とトラスの取付ボルトはすべて鉛直震度0.1で設計されている。固定沓側の橋軸方向地震力で設計された耐震連結装置が両橋台に設けられている。耐震連結装置の連結板は厚さが約1.8mの橋台パラペットを貫通してパラペット背面で固定されている（図9）。被害は支承のまわりに限定されていて軽微であったが、パラペット前面の耐震連結板周辺のコンクリートの削落（写真3）と上沓・トラス間の取付ボルトの切断（写真4）が目立った。詳細な調査¹¹⁾によると、24本の取付ボルト（6個の沓の各々に4本のボルトがある）のうち、8本が破断、8本がかなり伸びており、異常なしが8本であった。設計応力と破断強度から単純に指定される鉛直方向震度は0.45程度に達している。また天狗橋の取

写真3 耐震連結板周辺コンクリートの削落(天狗橋)

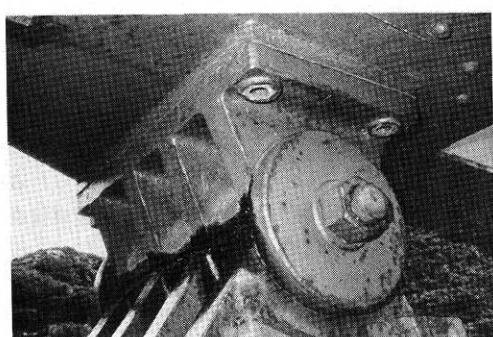
写真4 上沓とトラスの間のボルト切断(天狗橋)

付ボルトの破壊はすべて引張りによるものと報告されている¹¹⁾。取付ボルトが切断しても、上沓の上側の突起とソールプレートに設けられた孔との噛み合いで水平方向の相対運動が制限されている間は沓としての機能を保持するわけであるが、激しい鉛直方向地震動や基礎の沈下などを伴う場合には、この噛み合いが離脱する可能性もあることを考慮すると、上沓と桁との取付ボルトを(死荷重反力×鉛直震度0.1)で計算される上揚力のみで設計する現行法には検討の余地があると思われる。耐震連結板の効果を量的に評価することは困難であるが、周辺コンクリートの崩落の状態などから判断して、地震時にかなり有効に作用したものと思われ、可動・固定にかかわらず桁端を橋台に連結することが激震時の安全策として有効であると思われた。耐震連結板の1つは溶接部で破断していたが、この溶接は明らかに細部設計の不適切さから挿入されたものと思われた。このような弱点が地震時被害の出発点となることは、過去の震害例にも見られることであり、細部の入念な設計施工の重要性を示唆していると考えられる。また、可動沓例の橋台上付近の高欄は抜け出して衝突しており、この部分では少くとも6cm程度以上の相対変位があったものと推定される。

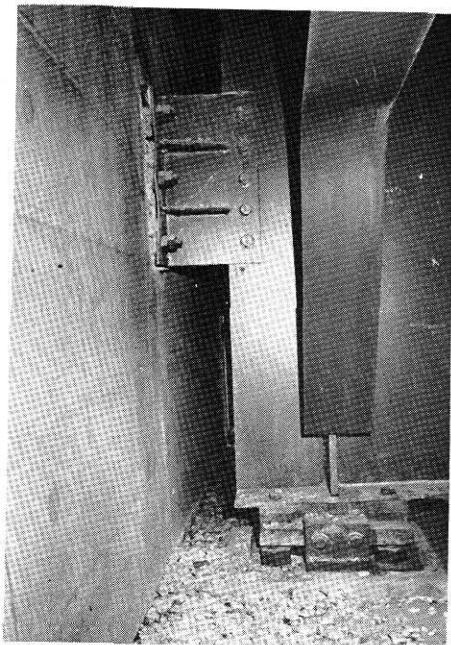
の3主桁橋であり、2つの橋脚はともに直接基礎を有するRC構造である。基礎底面からの橋脚の高さは夫々34mおよび31mである。支承は左岸橋台上に固定端をもつペアリング支承であり、各桁端はプレートを介して6本の鋼棒をパラベット背面に固定した落下防止連結装置を有している。設計水平震度は0.25であるが、高さによる震度の割増しが行なわれており、両橋脚・横桁・構橋の設計では橋脚上で0.345まで震度を増加させている。被害は天狗橋の場合と同様で、上沓と桁の取付ボルトの破断（各沓に4本、合計48本の取付ボルト中で固定支承上の2本がせん断破壊、他は異常なし）および落下防止装置の損傷と周辺コンクリートの崩壊程度であった（写真5）。

写真5 落下防止連結装置の損傷 (伊鉄大橋)

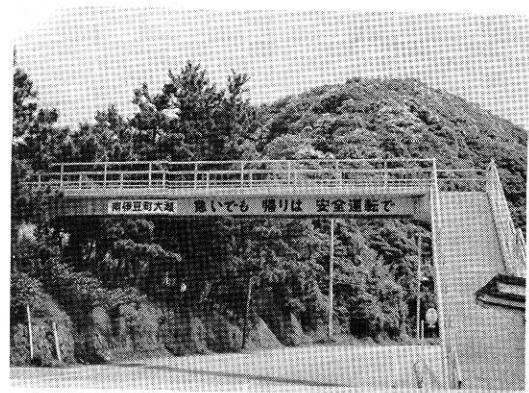
大瀬の小学校前で道路を横断するスパン10数mの歩道橋であるが、階段を昇りつめたまり場と桁（プレトガーダー）との間にずれを生じ、又海岸側の階段の取付部にずれがみられ、小学校側の階段上り際の歩道舗板の突き上りが見られた。

写真6 大瀬の歩道橋

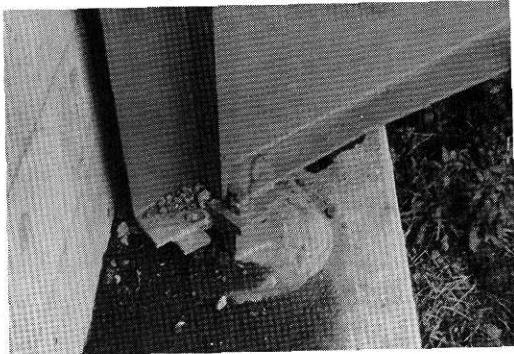
写真8 中村大橋可動支承での移動

合成桁橋で、両端の取付で数cmの沈下があり、左岸側の固定支承ではコンクリートのマウンドに亀裂が入り、可動支承側では移動が認められた。

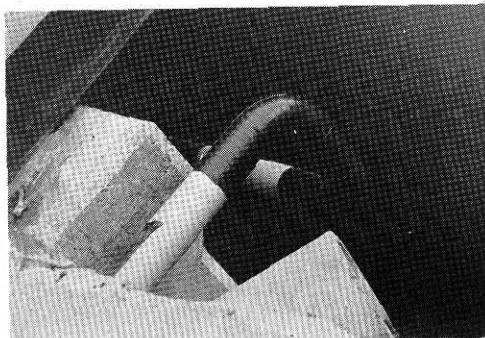
この様に橋の機能上の被害はなかったが、湯の川橋では桁のずれのため、又前原橋では取付の沈下のためそこに設置していた水道管が損傷した。之に対し下田市の港橋で、ガス管がアバットと橋桁の間で相対変位

が可能なように立体的な配管になっていたのはこの様な2次的な被害を防ぐ上で有効な対策であろう。

写真9 橋架取付部におけるガス管

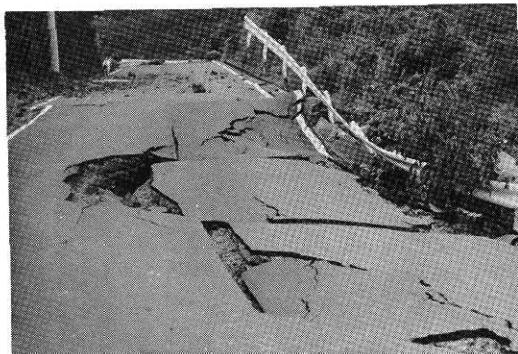
写真10 中木一入間間の道路の沈下

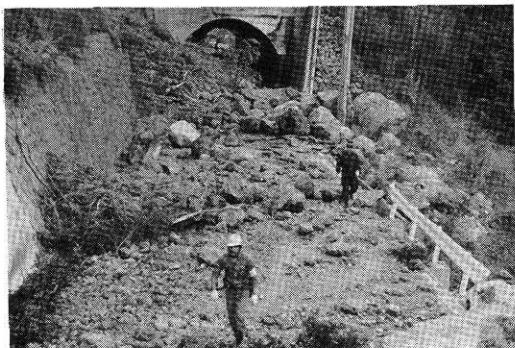
写真11 中木トンネル入口附近での崩土

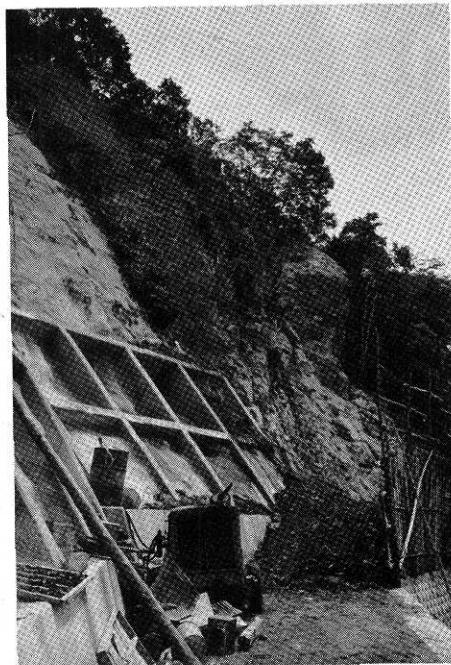
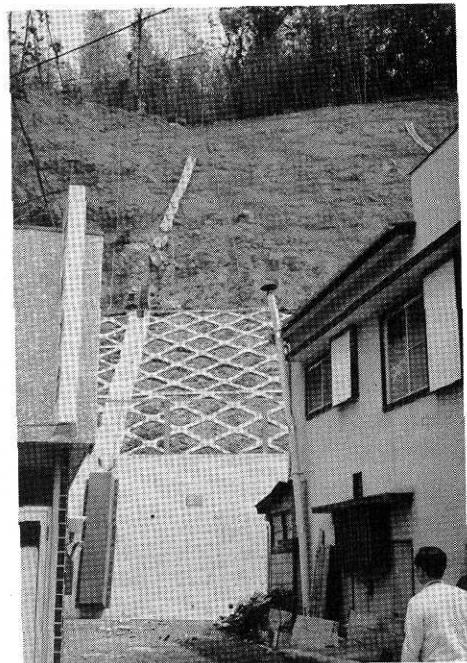
対策としては下賀茂で実施されていた山留工は極めて有効であったようである。写真12、13は2ヶ所の土留工を示す。この山留工に隣接した崩壊した部分は岩山の尾根の先端部に当つていて、岩の状態が良好であつたため山留の処置が取られなかつたものと思われる。

これ等のこととは良好に施工された山留工の有効性を示している。

写真12 下賀茂の山留工事

写真13 下賀茂の山留工事

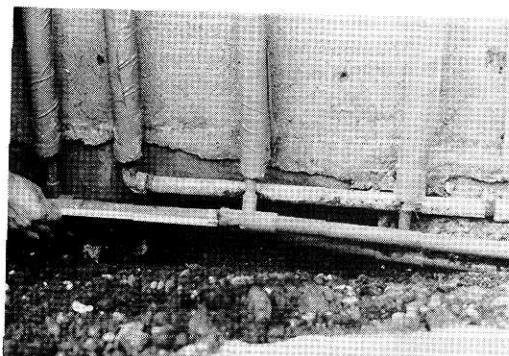
写真14 牛田における民家の水道管の被害(引き抜け1.7cm)

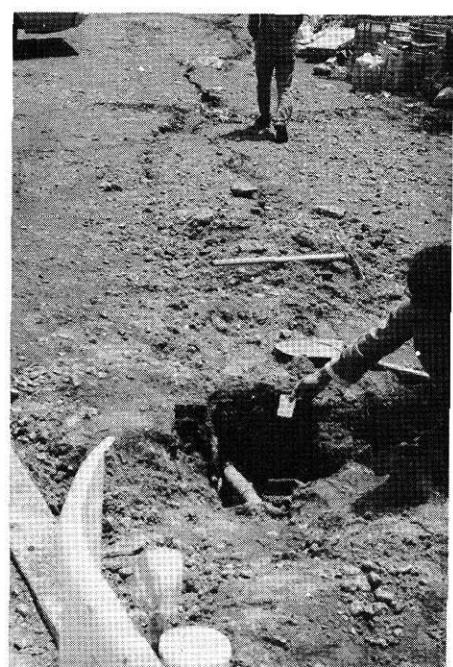
写真15 水道管のひきぬけ(南伊豆町大瀬ドライブイン附近)

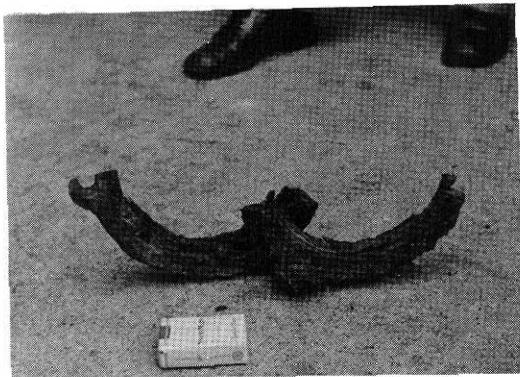
下田市では、河内、蓮台寺より稻生沢川沿いおよび旧市内、姉崎に給湯用の配管がある。管径50~200 mmのエタニットパイプが主で、旧市内では道路下深さ60~80cmに埋設されている。26か所の被害があったが、いずれも継目部分で発生しており、フランジ部の塩水による腐食で生じた強度低下が潜在し、地震により破損したものとみられる。このほか、管が埋設されている空石積護岸のゆるみが原因となっているもの、曲管

部で腐食により管厚の減少が震害を生ずる原因とみられるもの、および水道管と交差接触した部分で破損した例がある。一部で使用されているビニールパイプでは被害はなかった。

写真16 エタニットパイプのフランジ継手の腐蝕

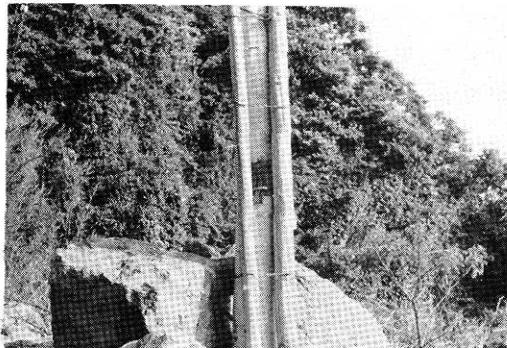
写真17 仲木トンネル脇の電柱

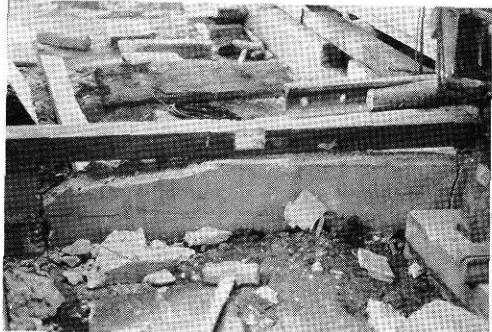
層上にあった稻葉幸雄氏宅（木造2階建モルタル塗り）の修理工事中のもので、コンクリート土台が剪断されずれ且つ上下にくい違いの生じていることが分かる。しかし隣家も含めて特に裂しい震動によって被害を受けた様には見られなかった。一方山上にあるジャングルハウスは大きい建物ではガラスの破損、屋根組鋼材の挫屈などがみられたが、小さい建物ではガラスの破損は見当らず、有用植物園でもガラスの破損はなかった。被害には建物の動的性質が関係していることが推測される。

写真19 断層上の稻葉幸雄氏宅の被害 (石廊崎)

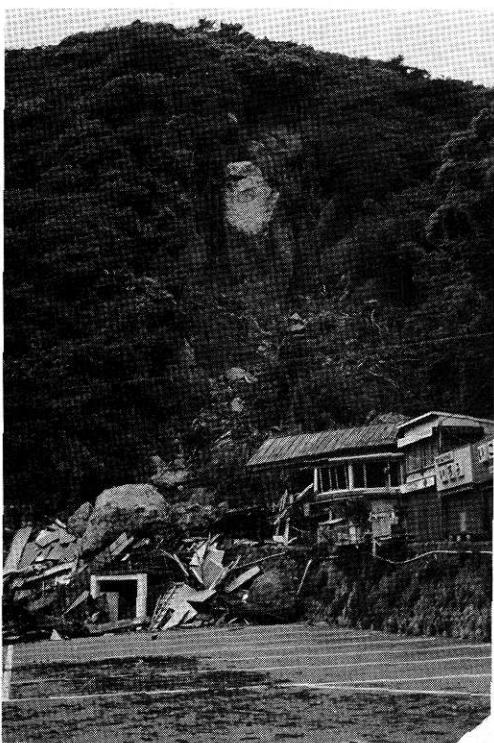
写真18は石廊崎部落で落石によって破壊した家屋を示している。本部落では断層上にあって被害を受けた家屋の外は、被害は少ない様である。写真19は断

写真18 落石による被害 (石廊崎)

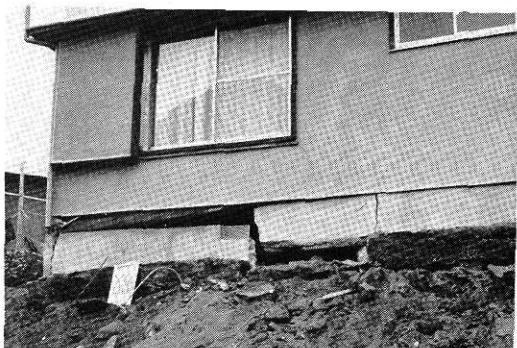
写真20 基礎地盤の崩壊による (入間)

夫々基礎地盤の崩落によって被害を受けた家屋と震動によって被災した一般家屋と土蔵一土蔵で被害を受けた例は非常に多く被災区域全域に分布していることを示している。同程度の震動があった中木で、崩土によって倒壊埋没した14ヶの家屋を除けば、一般家屋の被害は少ないとからして、入間で家屋被害の多かったのは、地盤が砂質土であるためとされている。

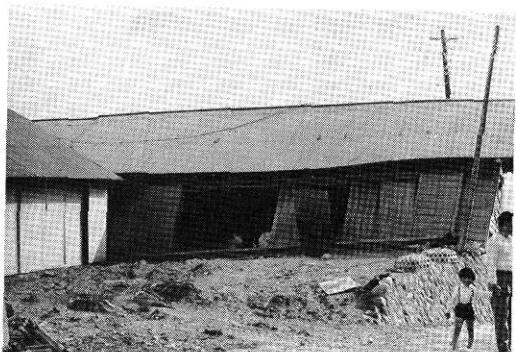
写真21 震動による被害 (入間)

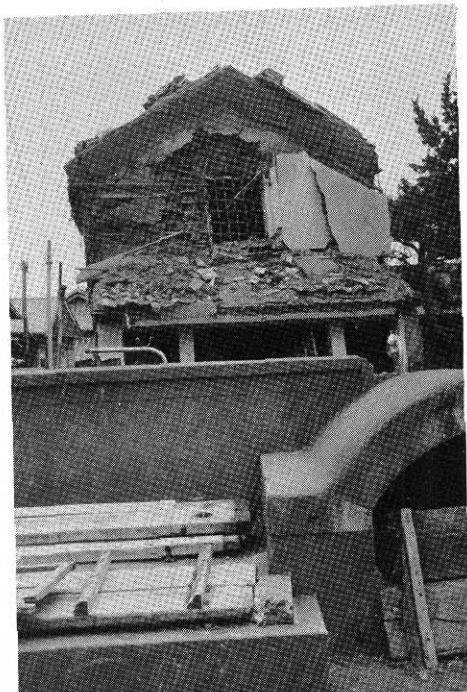
写真22 土蔵の被害（入間）

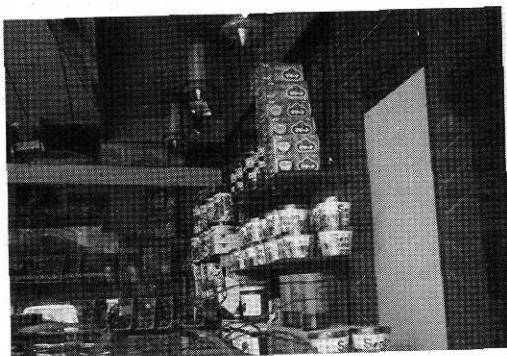
写真23は下賀茂の大通り（直線部分）の北側にある商店の内部を撮ったものである。同店の説明によれば、「この建物の地盤は岩盤であり、地震の被害は全く受けず、写真の示す様に棚上の商品は1ヶも落ちなかつた」と云う。又道路をへだてた南側の区域は埋立地であり（ボーリングの結果ではかなり軟弱層は厚いと

の報告がある）この地域の家では冷蔵庫、洗濯機等が転倒した。これは地盤状況が地震動に極めて大きな影響を与えることの証拠である。このことは下田市の旧市内に於ける被害状況と東本郷地区での被害状況の差異にもあてはまり（図16参照）、田牛での家屋の被害の分布が一樣でないことも適合する様に考えられる。

写真23 岩盤上にあった商店の内部（下賀茂）
